SECTEUR Santé

CLIENT Memorial Healthcare

LIEU Owosso, Michigan, États-Unis

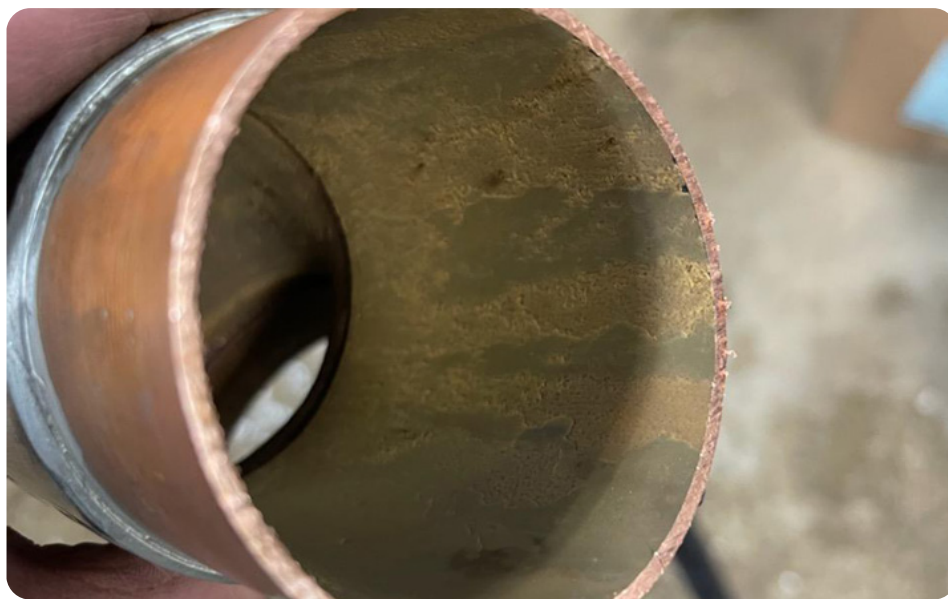
Élimination du tartre par nanobulles sur un échantillon de tuyauterie du système d'eau chaude sanitaire du Memorial Healthcare.

DES AMÉLIORATIONS NOTABLES En à peine quelques mois, les améliorations étaient perceptibles. L'équipe d'entretien a pu, *de visu*, constater la réduction des dépôts de tartre dans les conduites en cuivre, à l'occasion du remplacement d'une des sections du réseau d'eau chaude sanitaire dans l'un des bâtiments.
