**SETOR** Saúde

**CLIENTE** Memorial Healthcare

**LOCAL** Owosso, Michigan, EUA

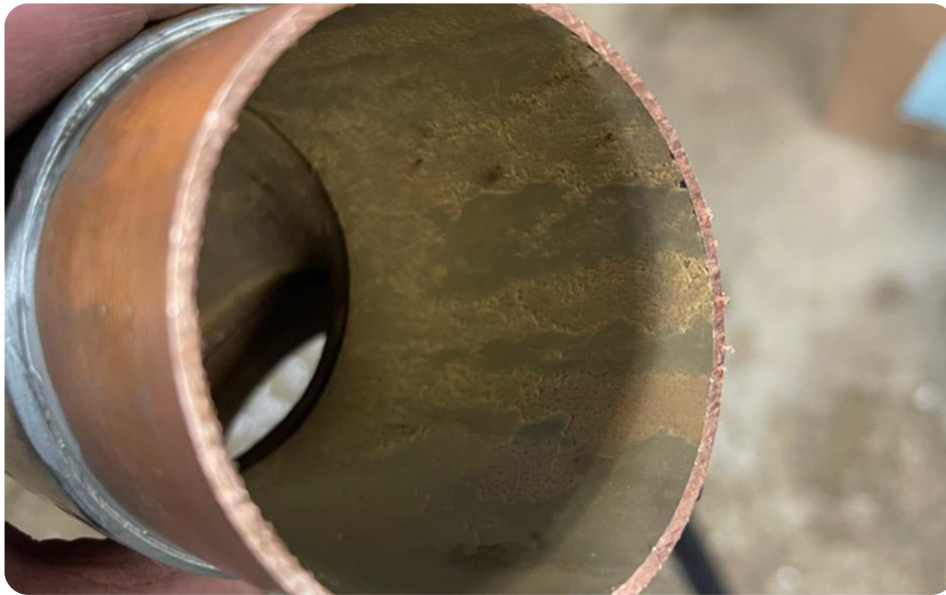
*Nanobolhas começando a remover incrustações em uma amostra de tubo do sistema de água quente doméstica da Memorial Healthcare.*

**RESULTADOS SIGNIFICATIVOS** Dentro de alguns meses, a equipe de instalações observou resultados. A redução na incrustação nos tubos de cobre foi confirmada visualmente quando uma parte da tubulação de água quente doméstica foi substituída em um dos edifícios.
